COMUNE DI BESANA IN BRIANZA

ANALISI DEL SISTEMA
DEI CENTRI STORICI E DEI
NUCLEI DI ANTICA
FORMAZIONE

CASCINA VISCONTA

CS_09

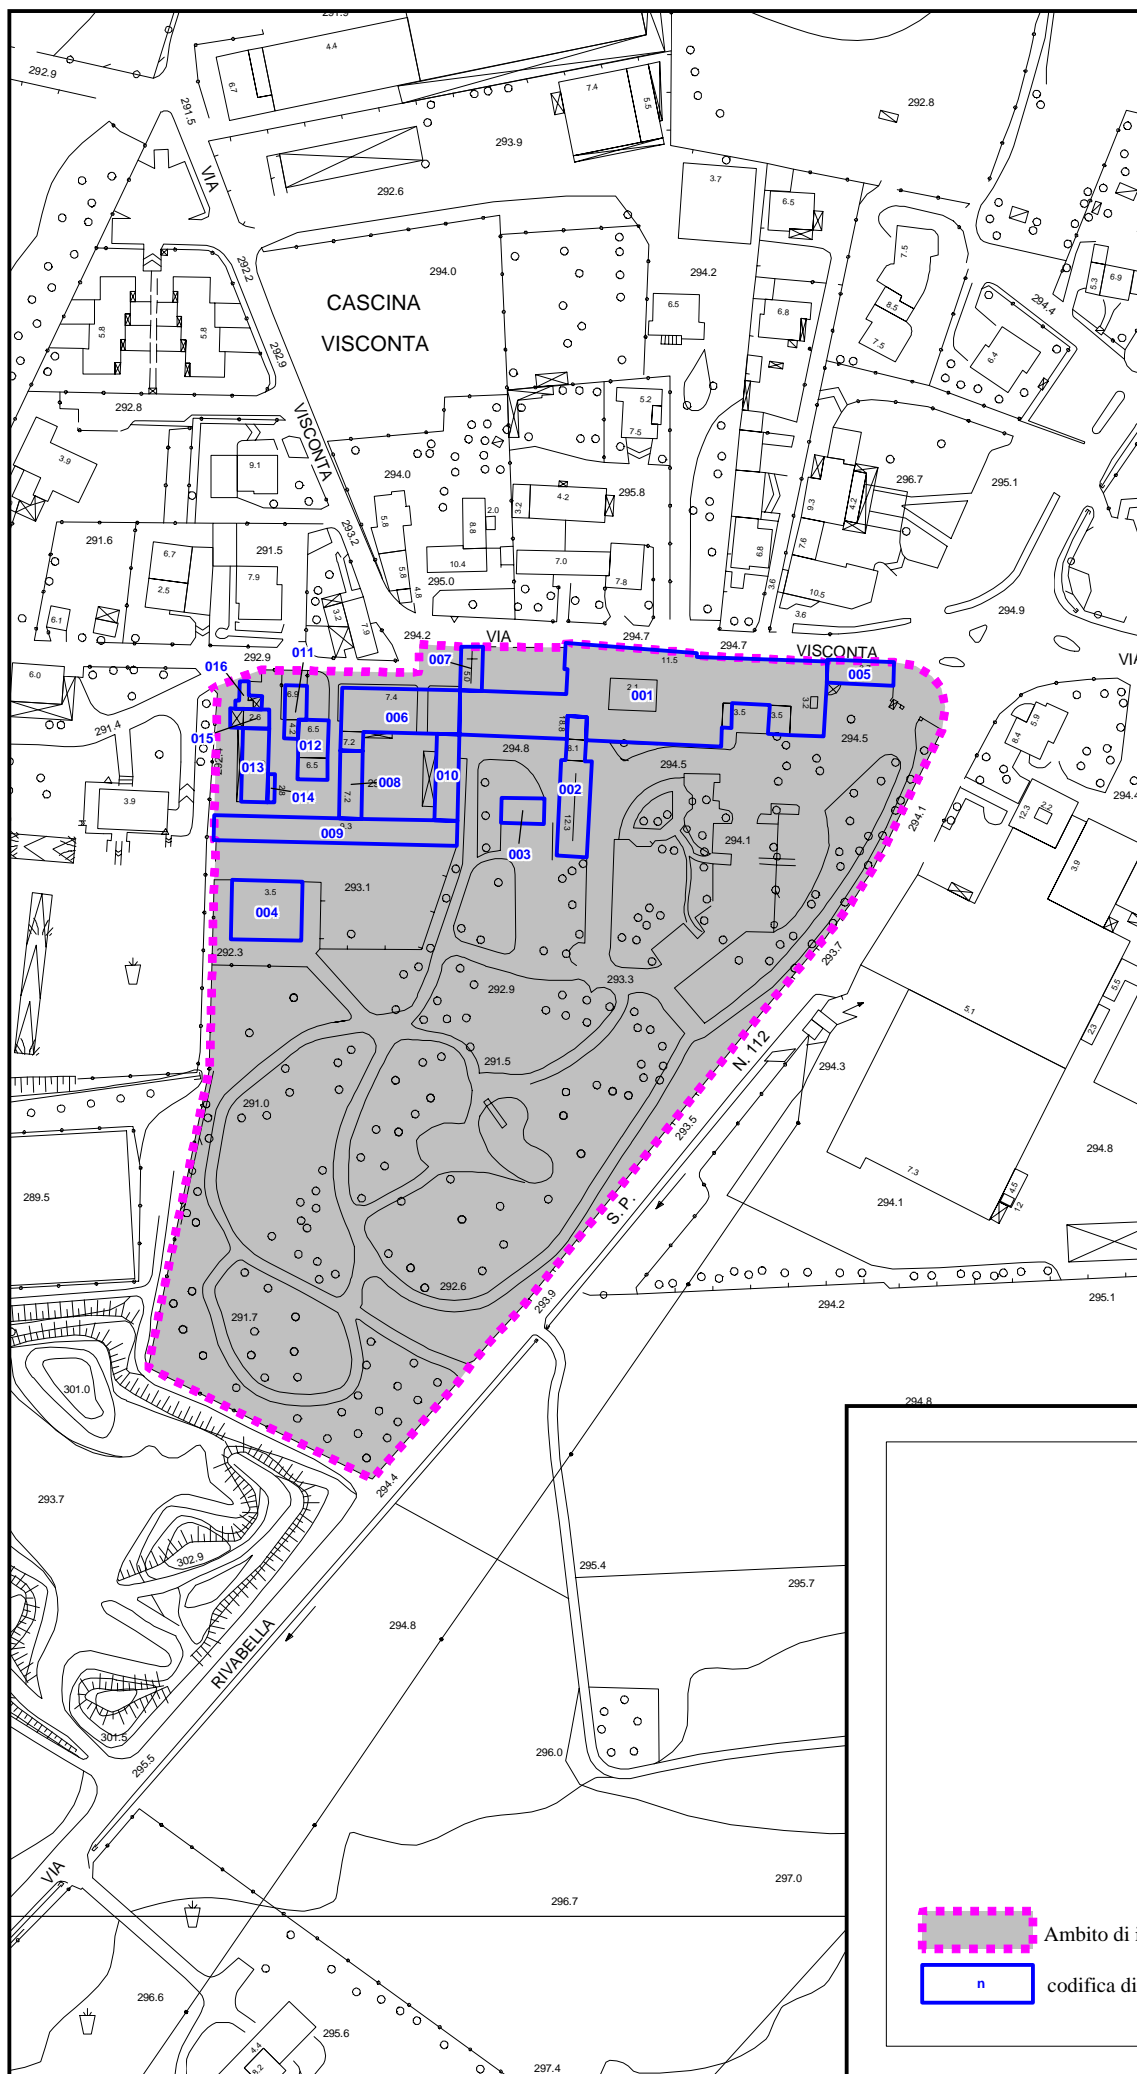
**Codifica dei fabbricati
oggetto di rilievo**

CODIFICA	NUCLEO	Uso prevalente	Uso piano terra	Tipologia	Stato utilizzo	Piani	Proprietà	Stato di conservazione	Valore architettonico	Tipo di intervento
CS_09_001	CASCINA VISCONTA	ATT	ATT	LI	OCC	3	PRIVATA	O	E	T
CS_09_002	CASCINA VISCONTA	ATT	ATT	AL	OCC	2	PRIVATA	O	E	T
CS_09_003	CASCINA VISCONTA	ACC	ACC	BLOCCO	OCC	1	PRIVATA	O	S	T
CS_09_004	CASCINA VISCONTA	ACC	ACC	BLOCCO	OCC	1	PRIVATA	B	N	NUOVO
CS_09_005	CASCINA VISCONTA	ACC	ACC	LI	OCC	1	PRIVATA	O	C	T
CS_09_006	CASCINA VISCONTA	RES	RES	CO	½ DISUSO	2	PRIVATA	M	C	T
CS_09_007	CASCINA VISCONTA	ATT	ATT	(IS)	OCC	1	PRIVATA	O	E	A
CS_09_008	CASCINA VISCONTA	ACC	ACC	CO	OCC	2	PRIVATA	C	C	NESSUNO
CS_09_009	CASCINA VISCONTA	RES	RES	LI	½ DISUSO	2	PRIVATA	M	C	NESSUNO
CS_09_010	CASCINA VISCONTA	ACC	ACC	CO	OCC	2	PRIVATA	C	C	NESSUNO
CS_09_011	CASCINA VISCONTA	RES	ACC	LI	OCC	2	PRIVATA	S	N	N
CS_09_012	CASCINA VISCONTA	RES	ACC	LI	OCC	2	PRIVATA	M	C	T
CS_09_013	CASCINA VISCONTA	EX AGR	EX AGR	BLOCCO	½ DISUSO	2	PRIVATA	C	C	NESSUNO

CS_09_014	CASCINA VISCONTA	ACC	ACC	BLOCCO	DIS	1	PRIVATA	C	S	NESSUNO
CS_09_015	CASCINA VISCONTA	ACC	ACC	BLOCCO	OCC	1	PRIVATA	C	N	NESSUNO
CS_09_016	CASCINA VISCONTA	ACC	ACC	BLOCCO	OCC	1	PRIVATA	B	C	NESSUNO

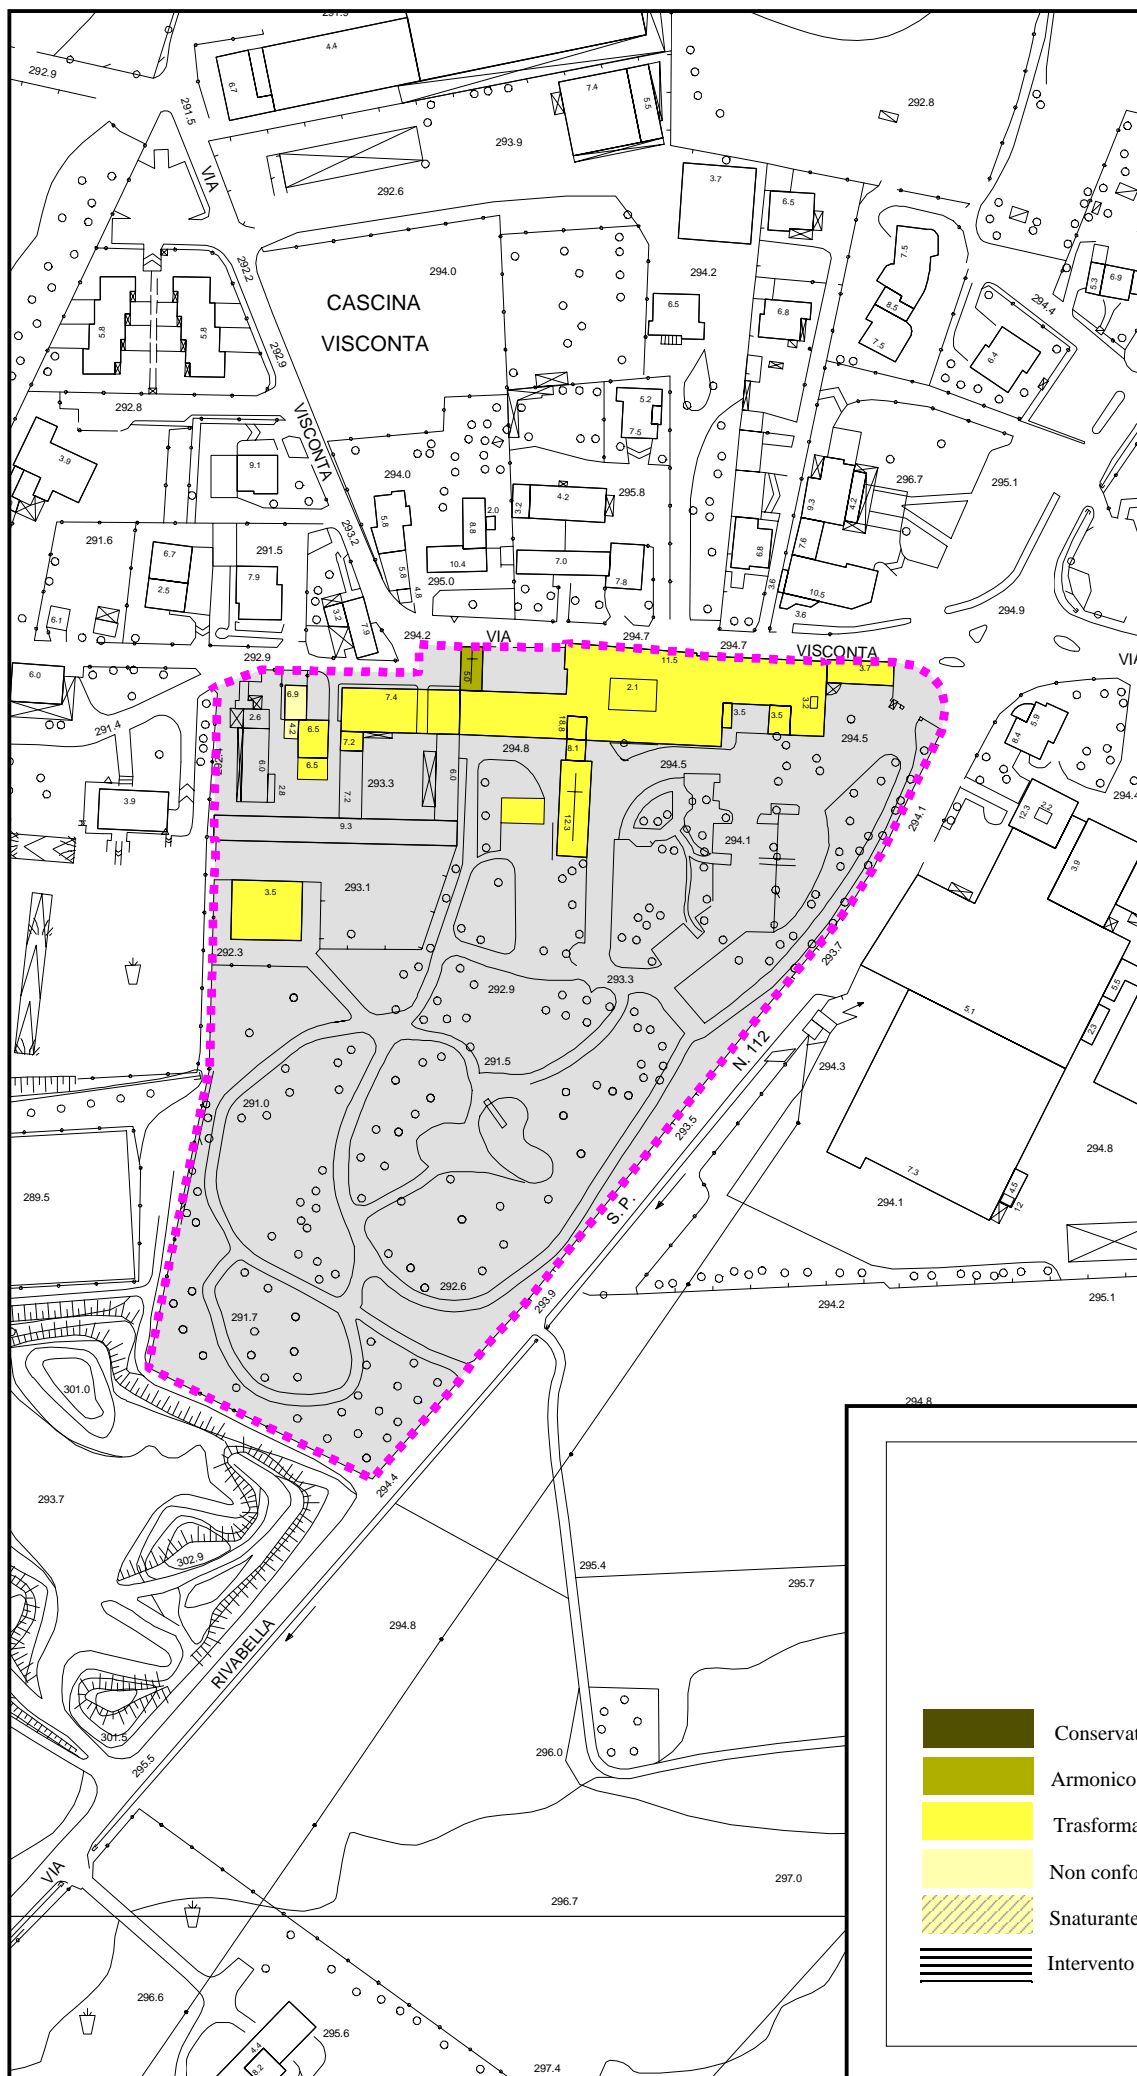
**Valutazione degli
interventi effettuati
sugli edifici**

Conservativo
-

Armonico con il contesto
-

Trasformativo compatibile
-

Non conforme al contesto
-

Snaturante
-

Intervento in corso

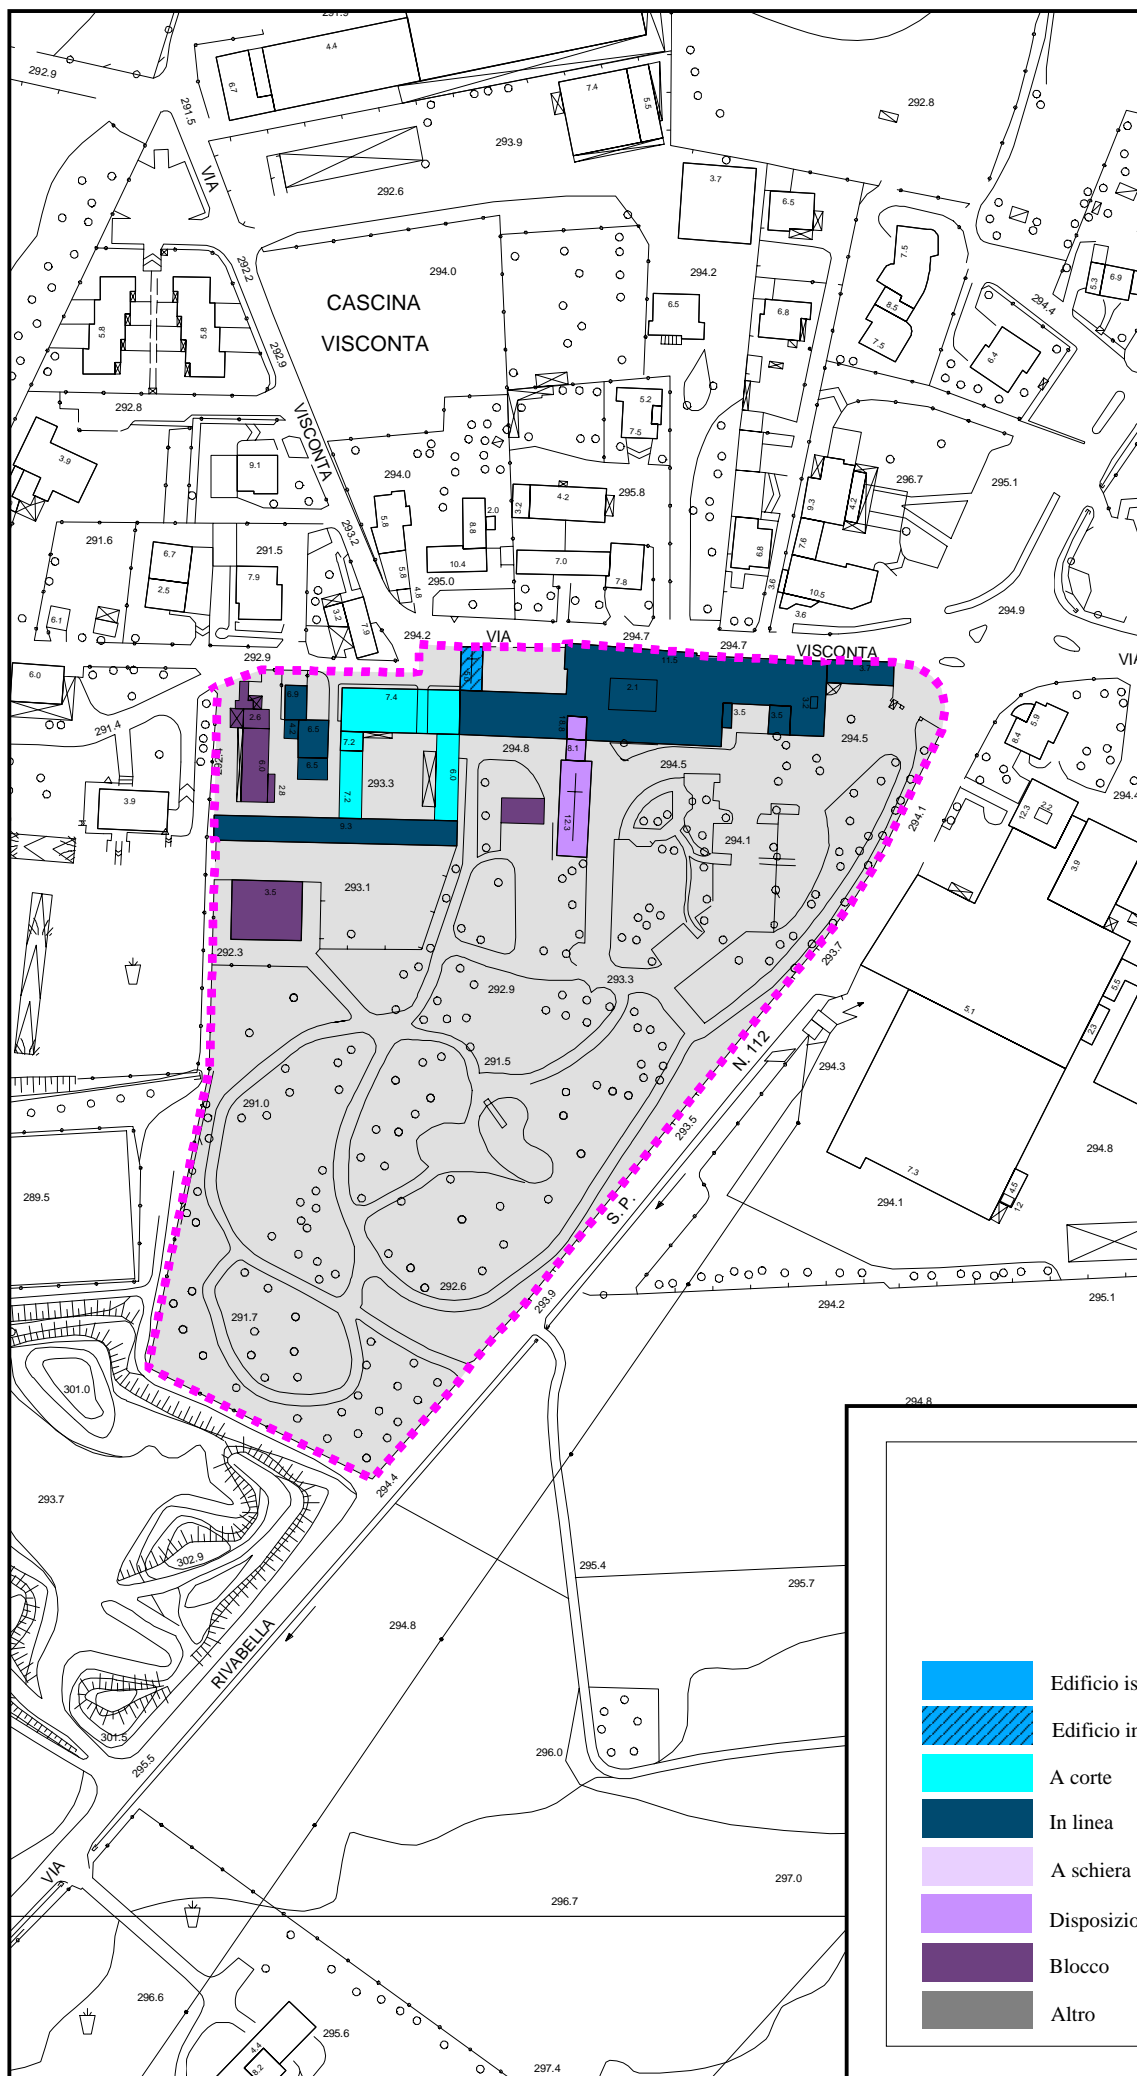
Tipologia del lotto

| | Edificio isolato o complesso di costruzioni isolato |
| | Edificio inizialmente nato come isolato |
| | A corte |
| | In linea |
| | A schiera |
| | Disposizione a L |
| | Blocco |
| | Altro |

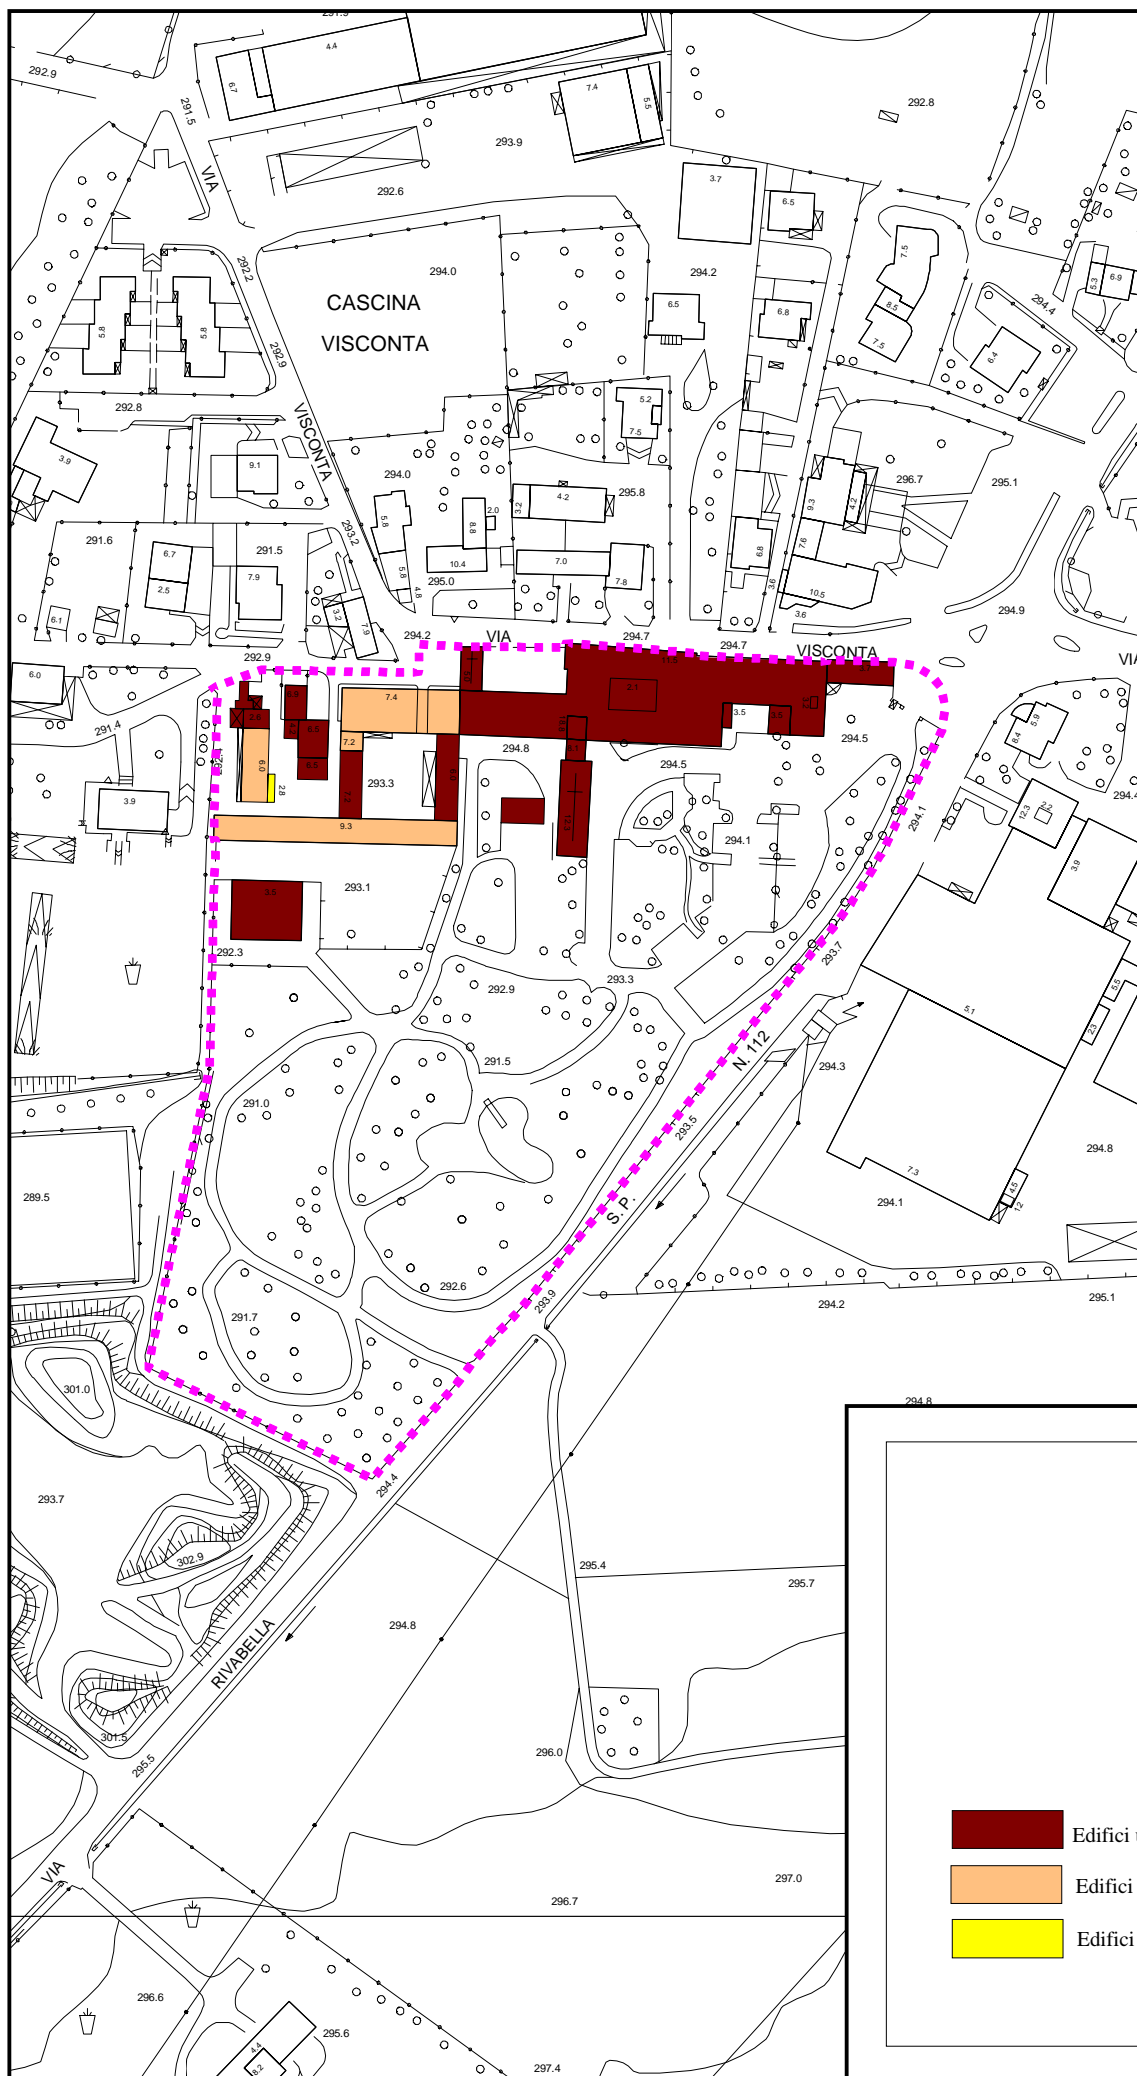
Utilizzazione degli edifici

Edifici utilizzati
-

Edifici parzialmente utilizzati
-

Edifici non utilizzati

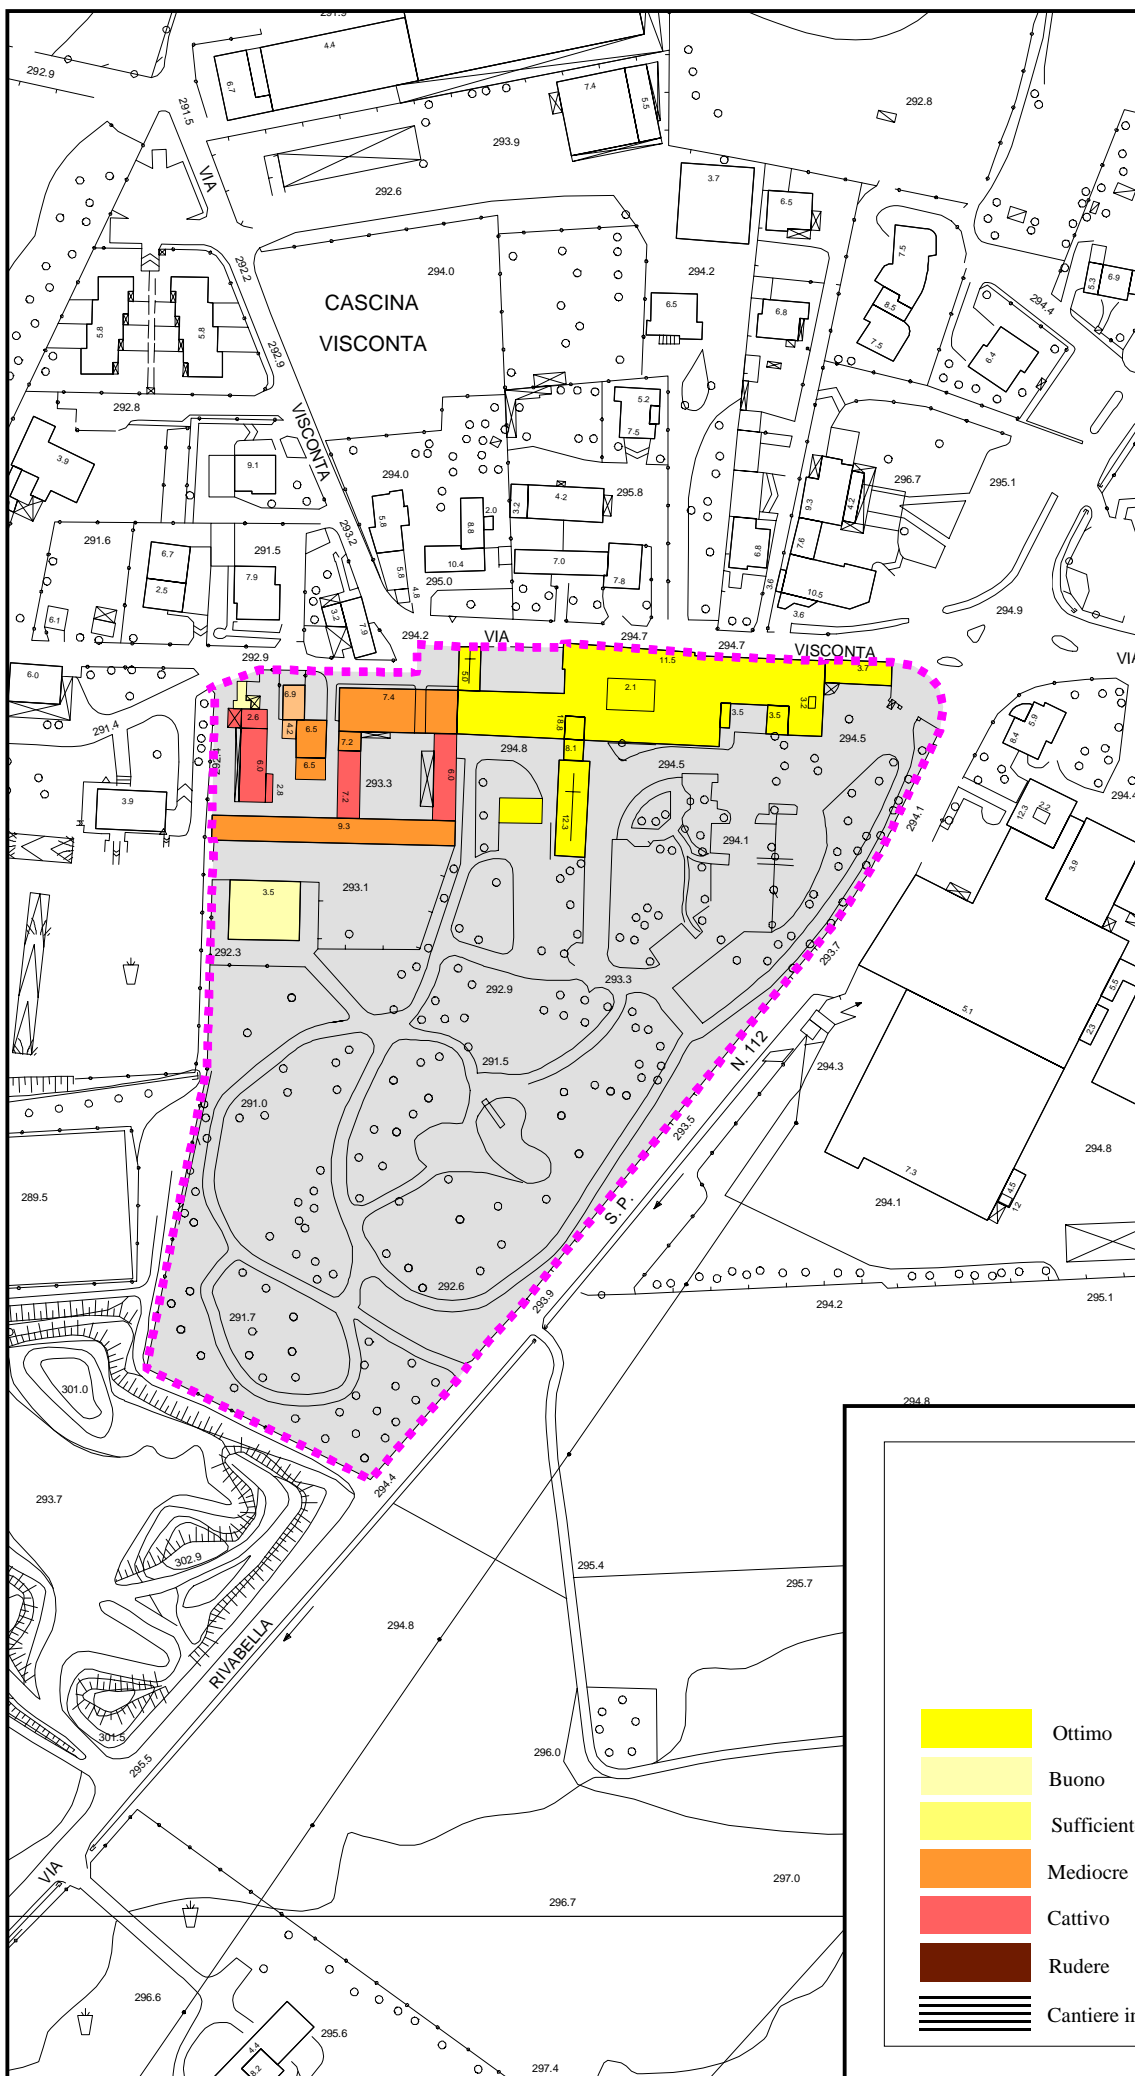
Stato di conservazione

| | Ottimo |
| | Buono |
| | Sufficiente |
| | Mediocre |
| | Cattivo |
| | Rudere |
| | Cantiere in corso |

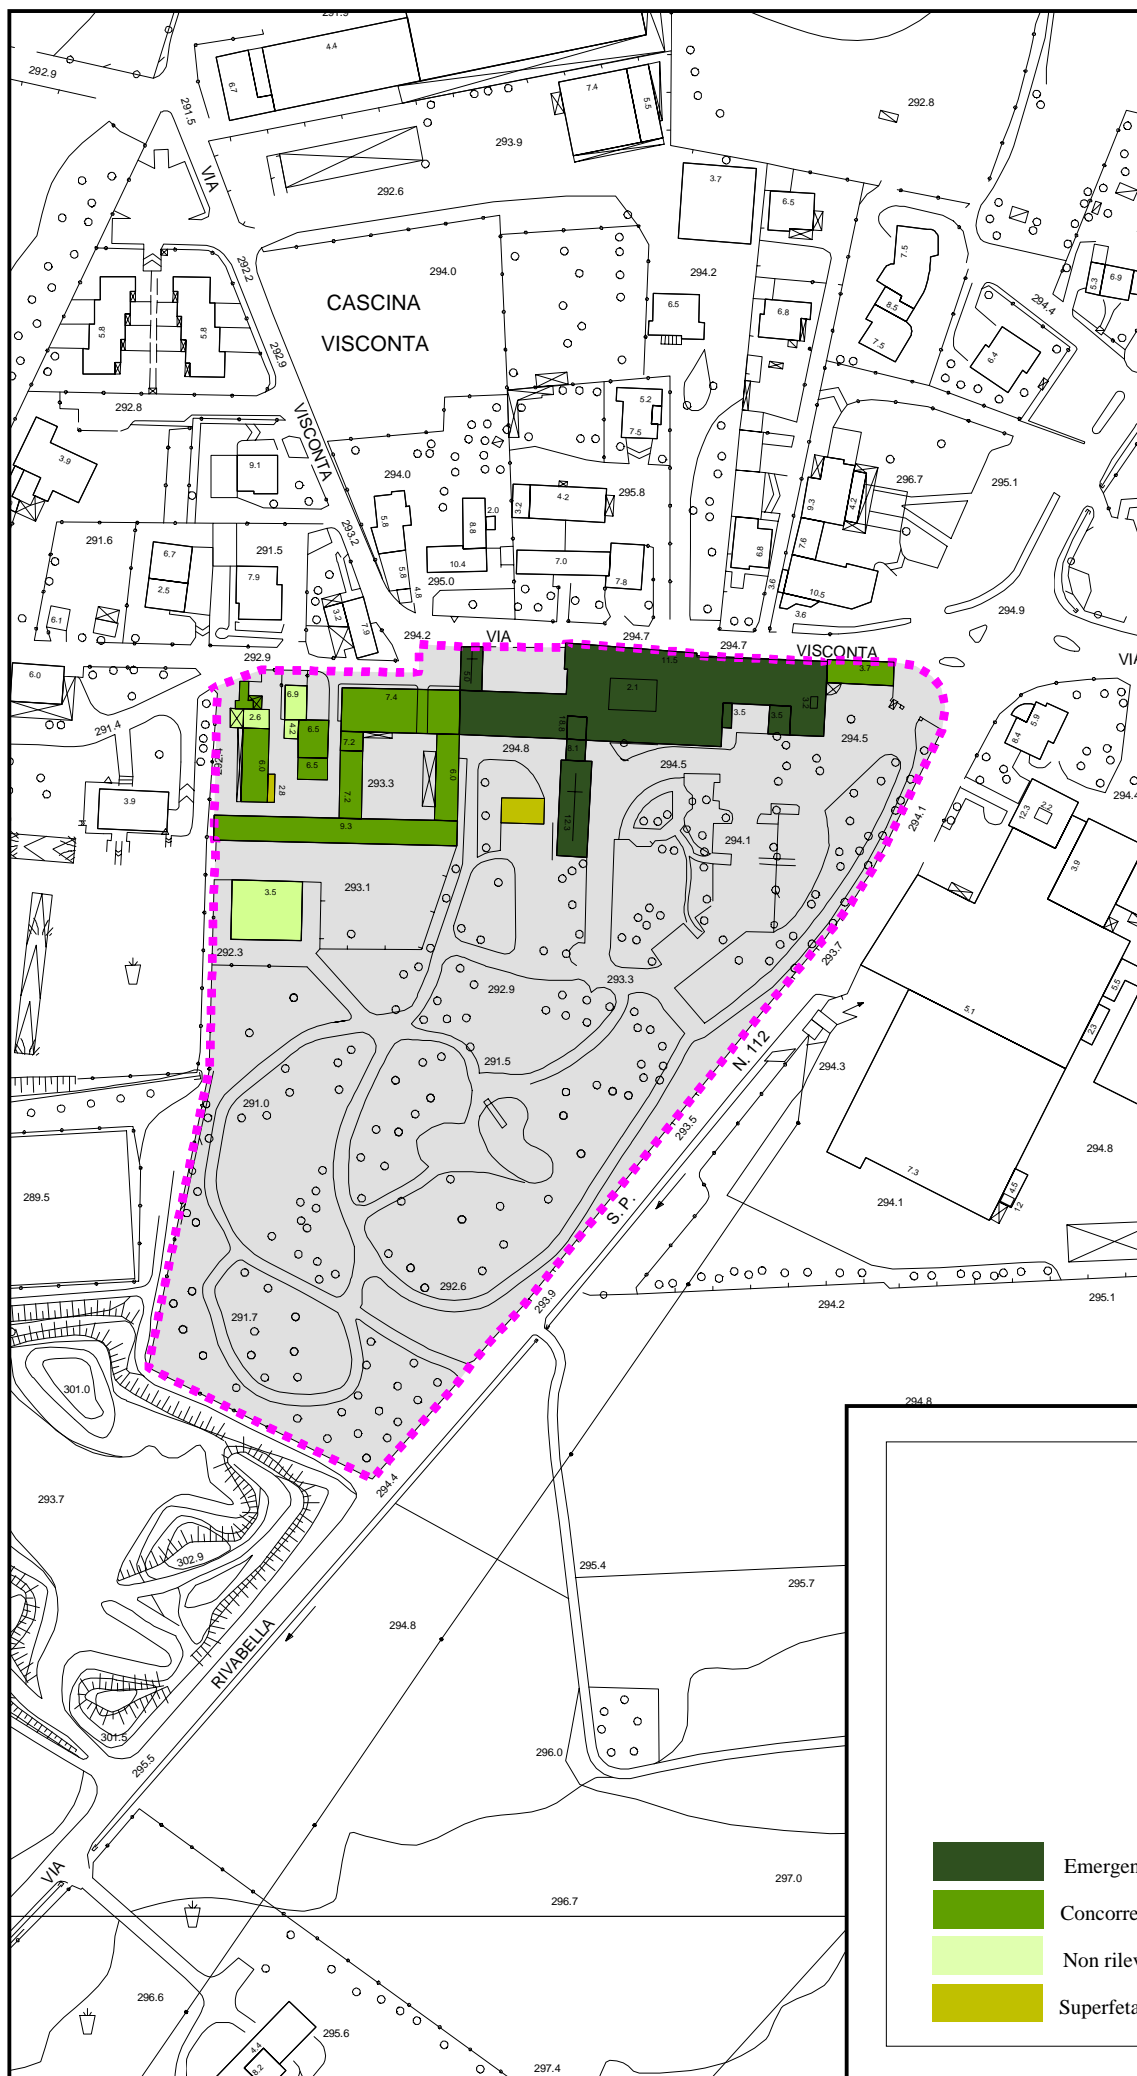
Valore architettonico

Emergenza, valore storico-architettonico specifico
-

Concorrente e/o di interesse testimoniale
-

Non rilevante
-

Superfettazione
