\*Istanza di regolarizzazione a corredo della domanda concessione alla derivazione di acque sotterranee per uso irriguo tramite n.1 pozzo perforato senza autorizzazione in Comune di Besana Brianza (MB) - *Relazione geologica e tecnica*

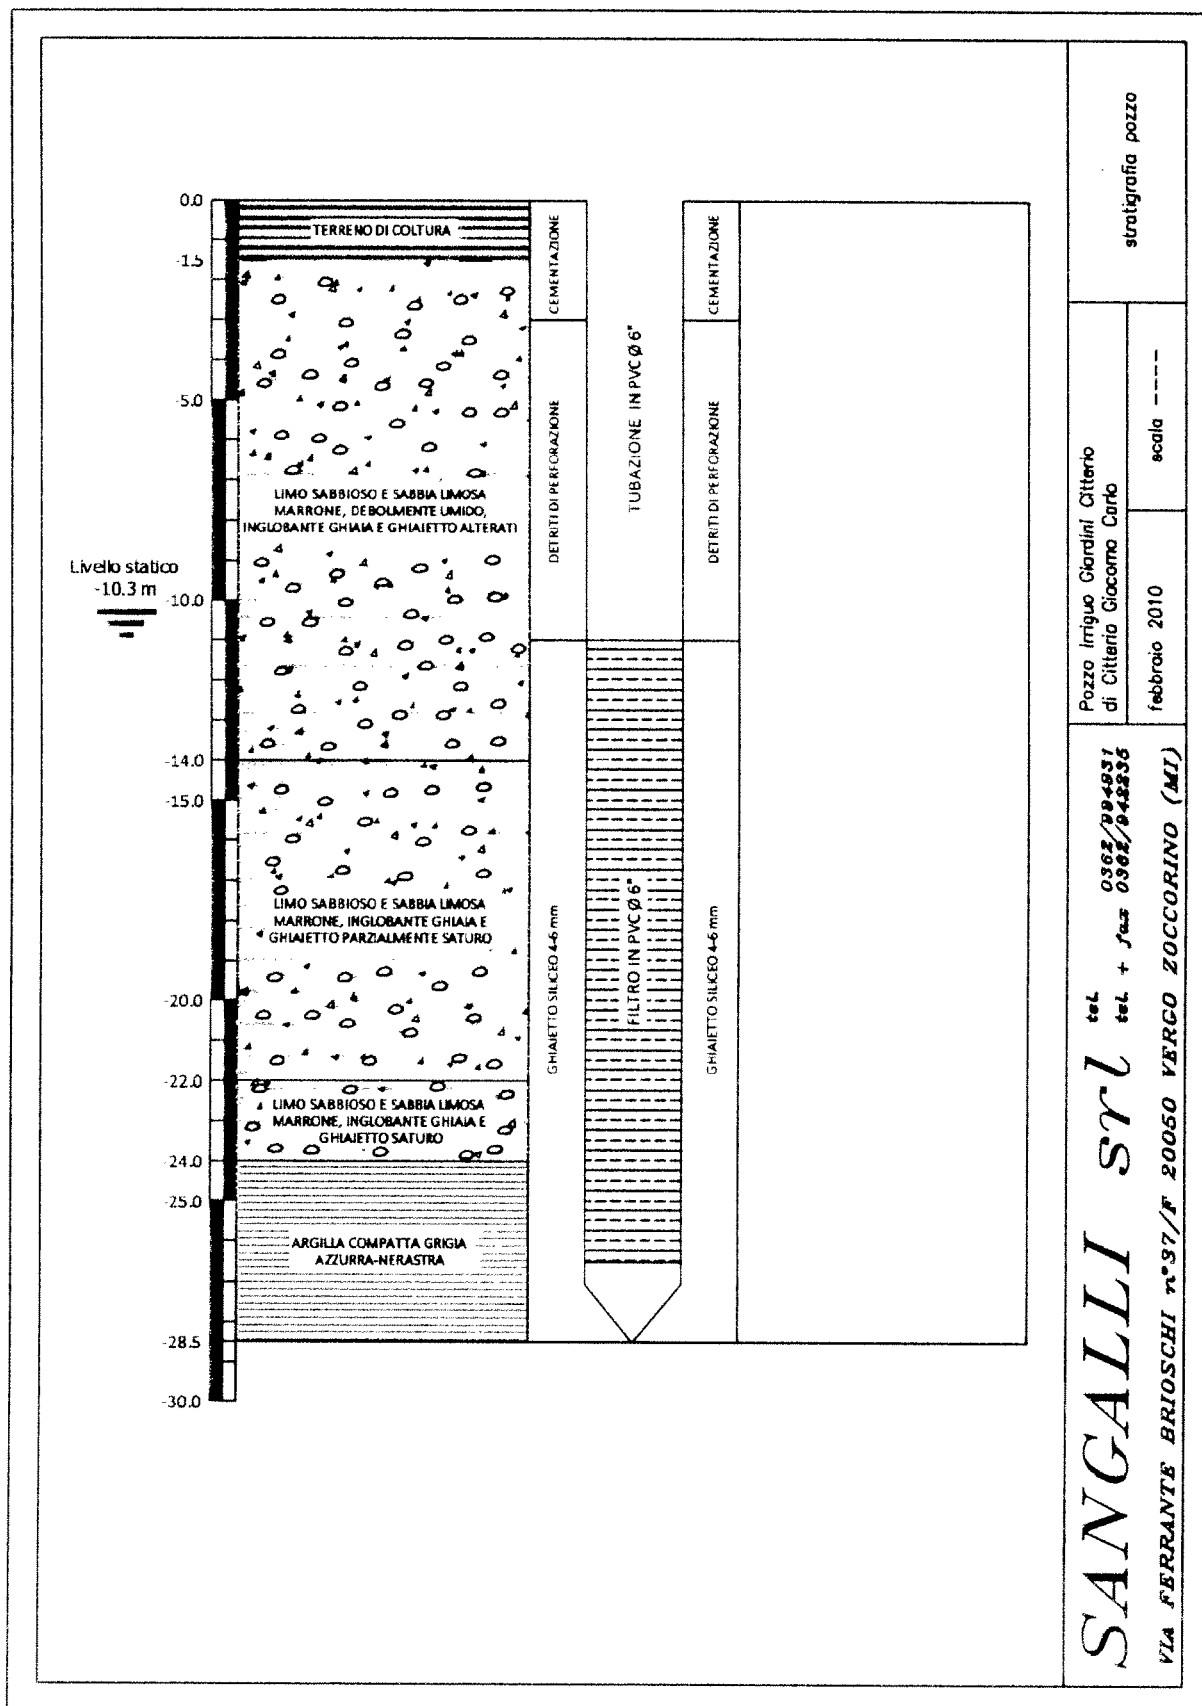
Figura 16 – stratigrafia pozzo Giardini Citterio di Citterio Giacomo Carlo
